Bunnkartlegging Koiøya 2x6 bur 110x110 meter til søknad Cermaq Norway AS

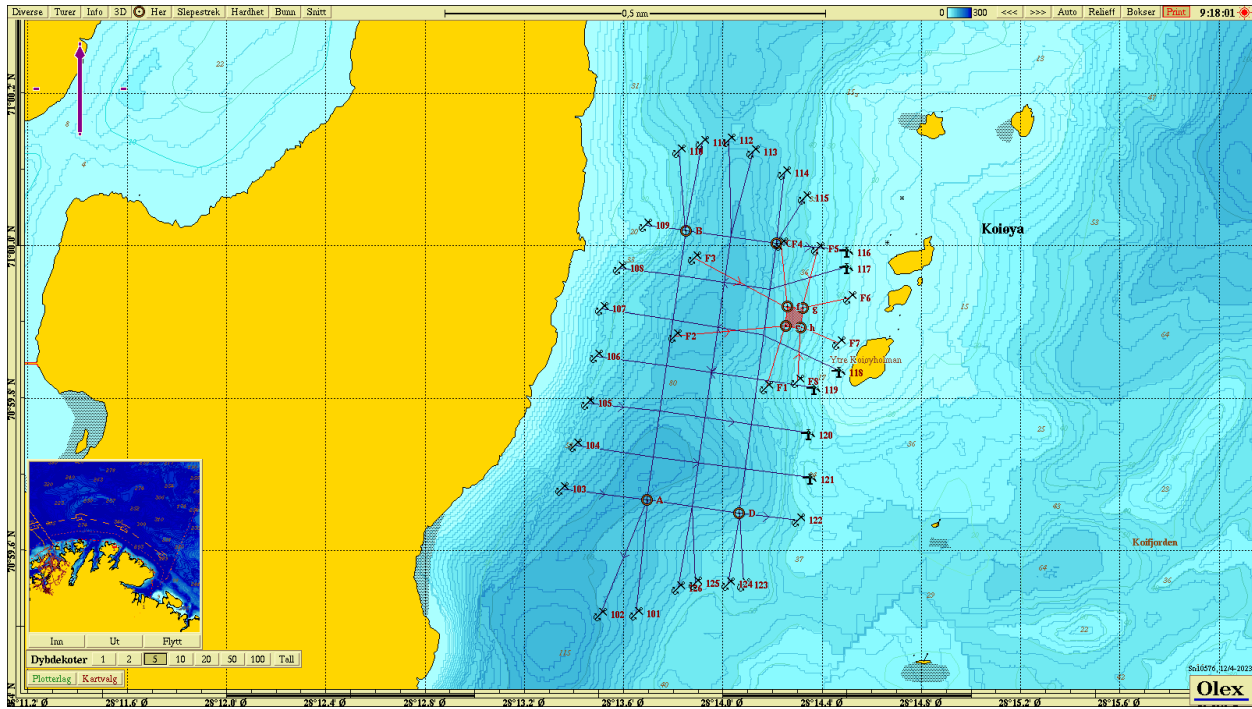
Figur 1 Oversikt over anlegg og flåtefortøyning, dybdekoter 5 m Olex.

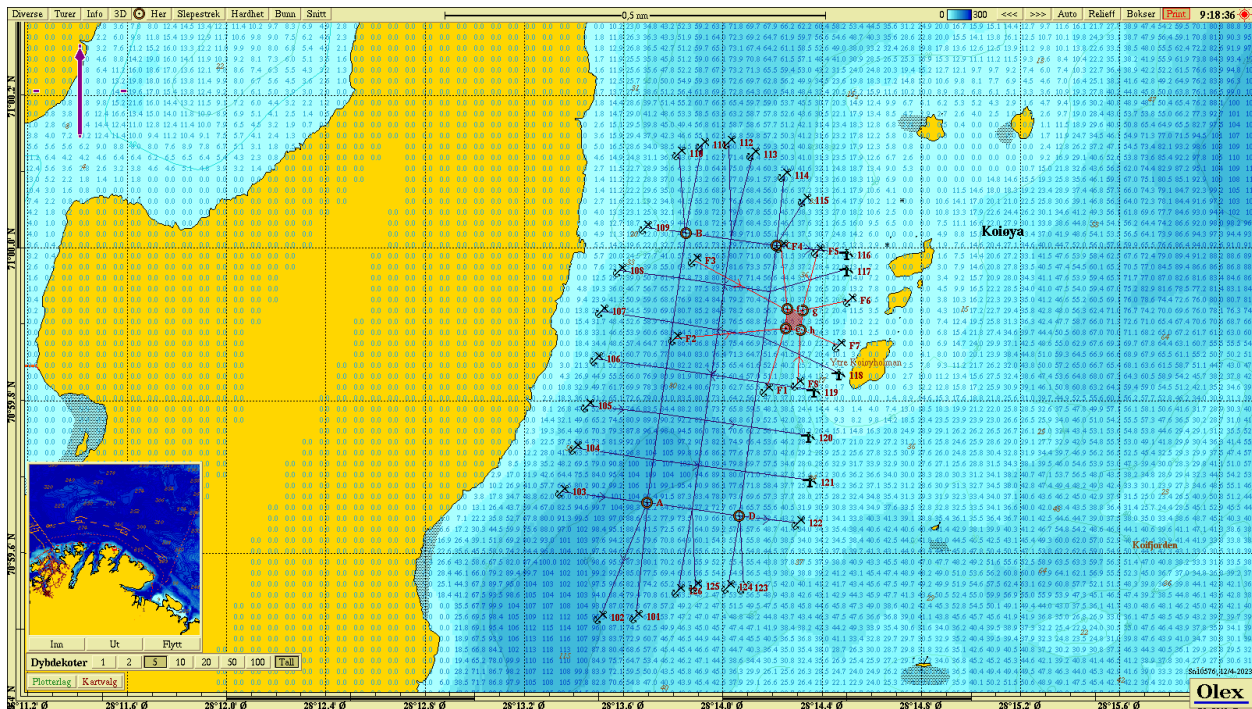
Figur 2 Oversikt over nytt anlegg, dybder i tall Olex.

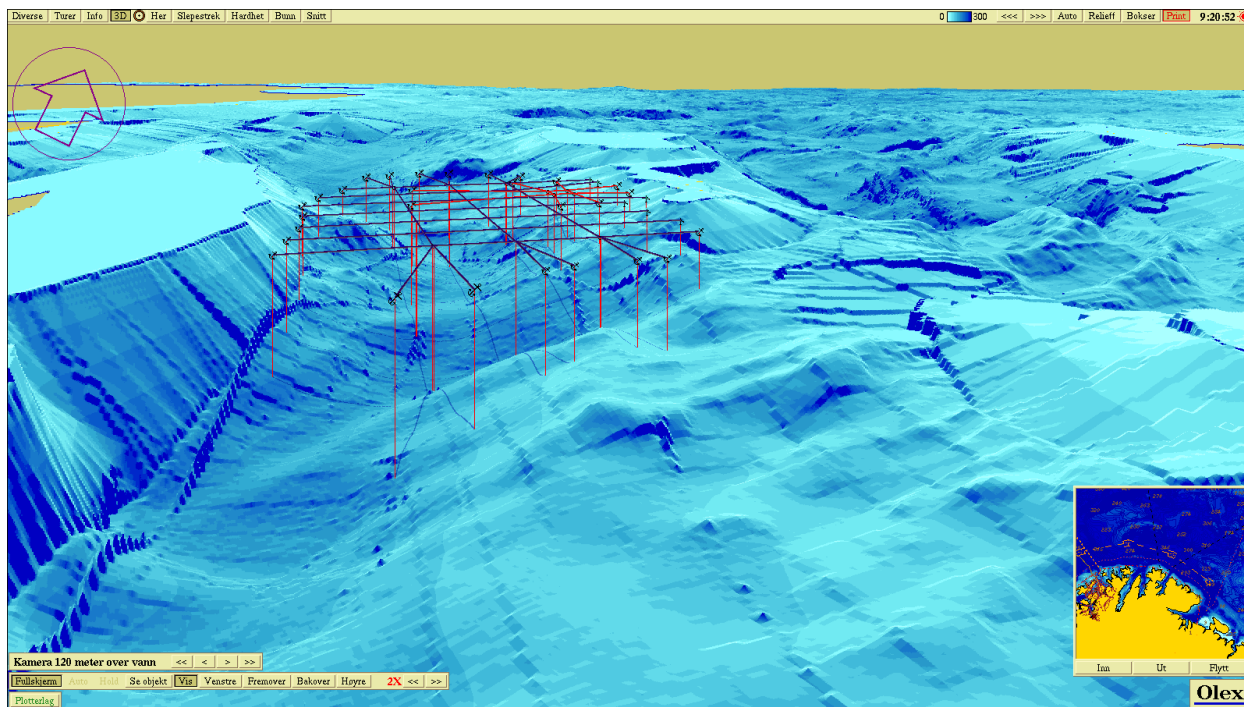
Figur 3 Bunn 3 dimensjonalt(3D) sett fra sør mot nord

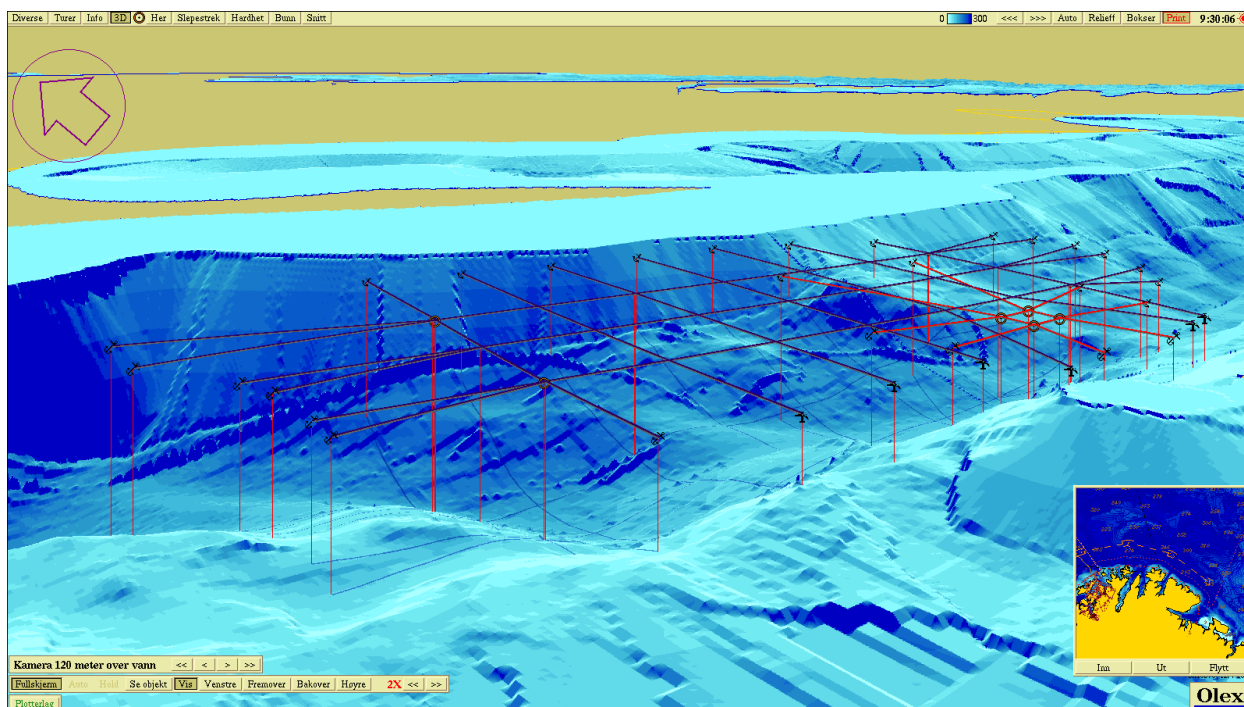
Figur 4 Bunn 3 dimensjonalt(3D) sett fra sørøst.

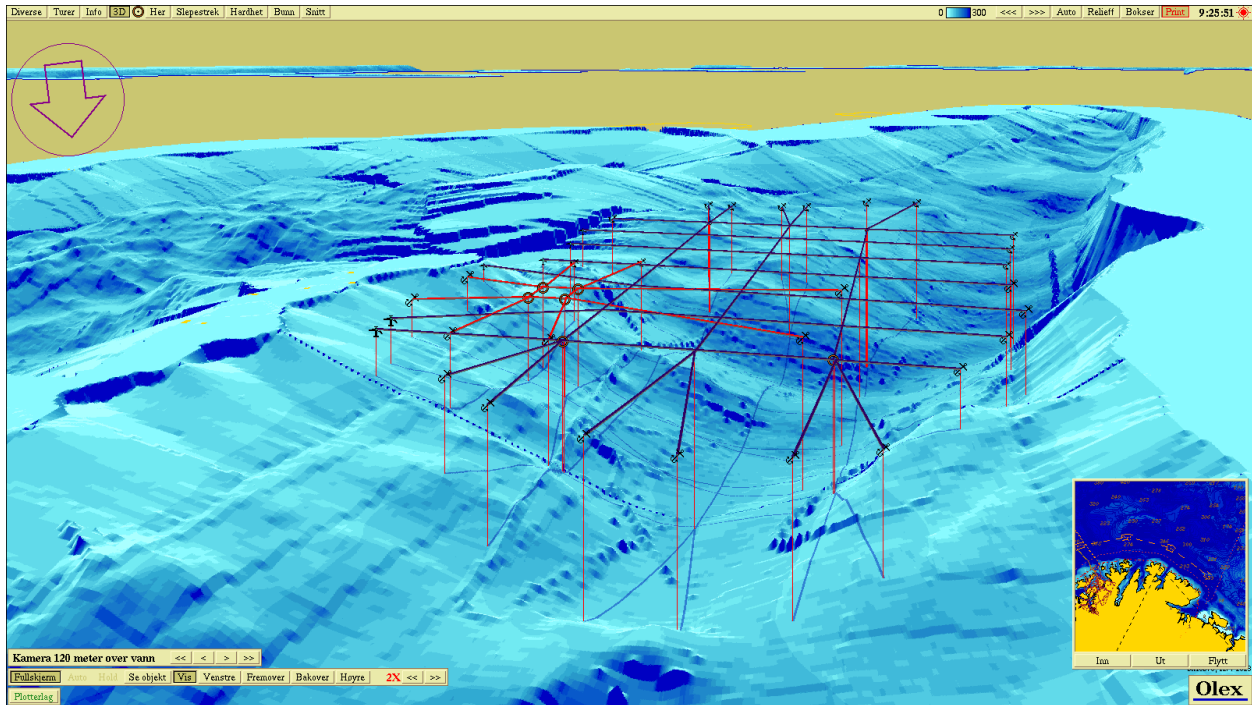
Figur 5 Bunn 3 dimensjonalt(3D) fra nord mot sør.

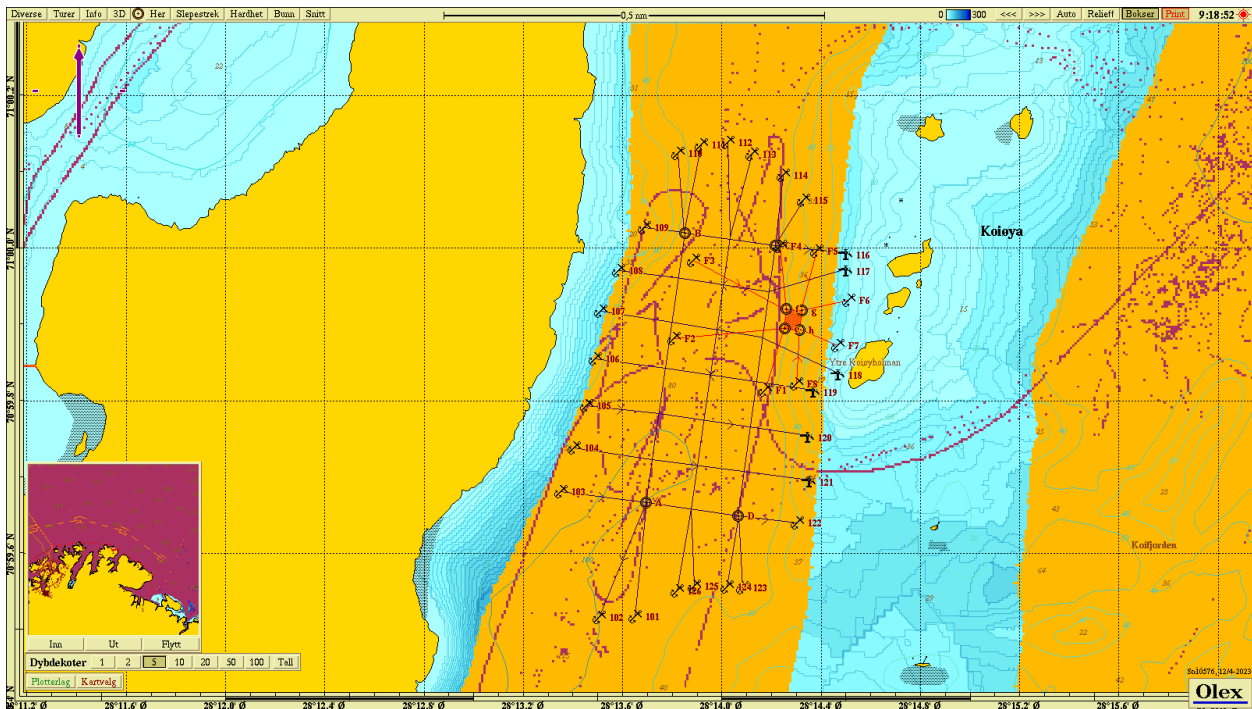
Figur 6 Bunnkartlegging havbunn WASSAP multistråledata (gult). Olex

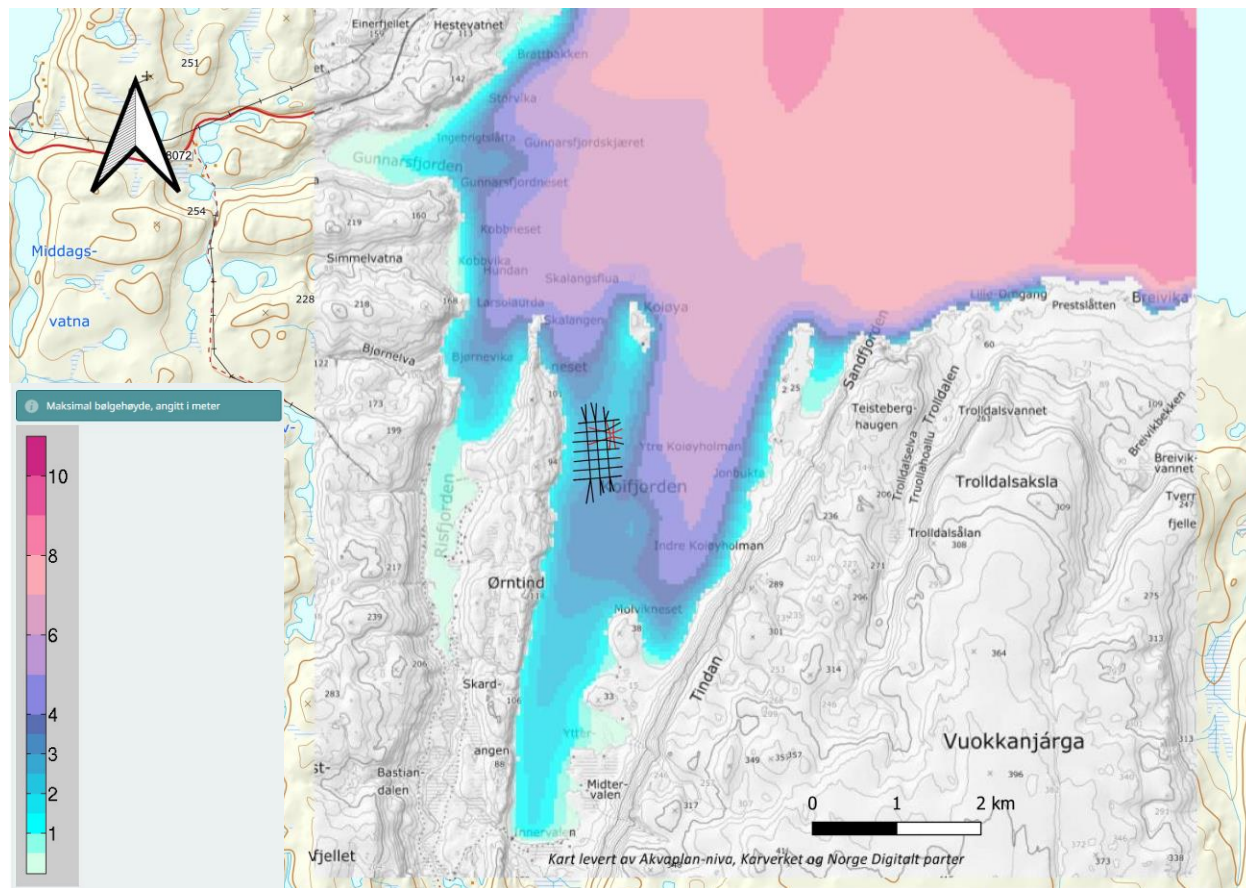
Figur 7 Koiøya sin eksponering fra vind i strøm- og vindmodell www.havstraum.no.
